EKSEMPELHUS, august 2024

Vedligeholdelsesplanen – et overblik over jeres ejendom

Navn:	EF/AB Eksempelhus
Adresse:	Eksempelhusgade 1, Eksempelby
Administrator:	XXXXX
Matr.nr.:	149
Ejd. opført:	1889
Antal etager:	5 etager (uden kælder og tagetage).
Antal opgange:	3 stk.
Antal boliger:	30 stk.
Antal erhverv:	Ingen
Opvarmning:	Fjernvarme
Bevaringsværdi:	5 (middel) iht. Slots- og Kulturstyrelsens register
Energimærkning:	C, rapport udarbejdet december 2021.

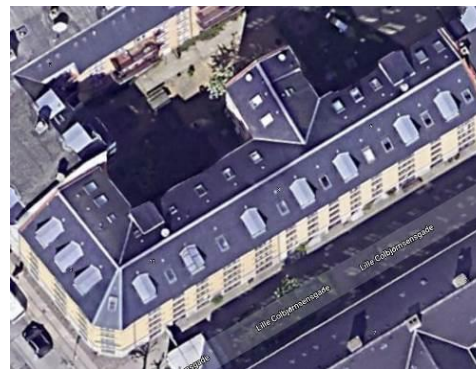
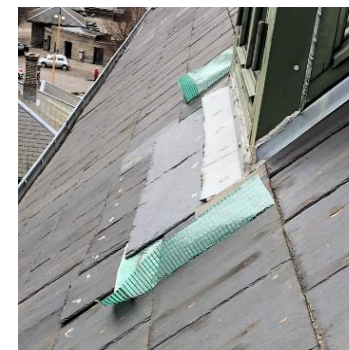
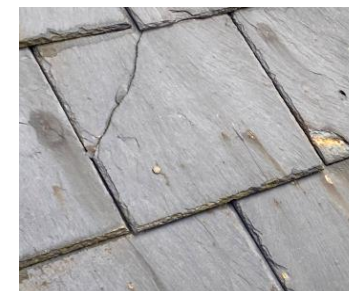
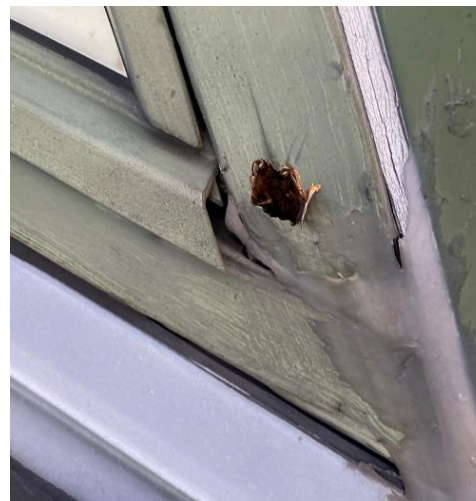
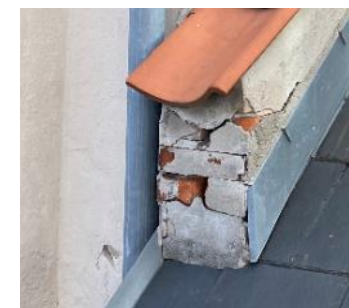
Der er tilbage i juni 2020, foretaget tagreparationer grundet utætheder omkring kviste. Der er her ligeledes foretaget svampeprøver af DJ Miljø og Geoteknik. Her er der i grove træk fundet frem til følgende: Indvendigt træ er med omfattende nedbrydning og højt fugtindhold. Dette klassificeres som en rådskaade, dvs. opstået over længere tids opfugtning. Ved prøver af tapetet, er der fundet skimmelsvamp. Ved prøvning udvendigt er der fundet følgende i kvistkonstruktionen: Gul tømmersvamp af rådagtig karakter, Barksvamp (frugtlegeme), Alm. Råd (gråmuld) og blåsplint. Disse skader er alle rådskaader, og dækkes derved ikke af forsikringen.

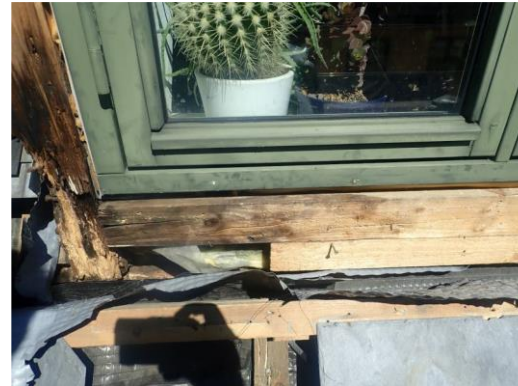
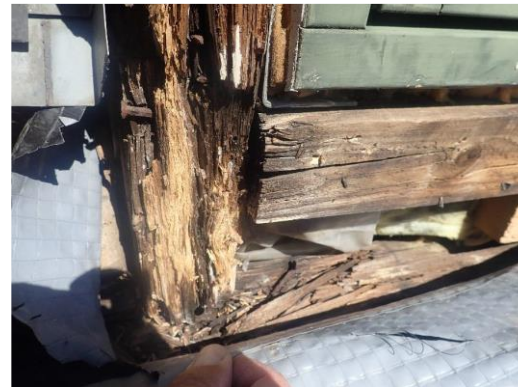
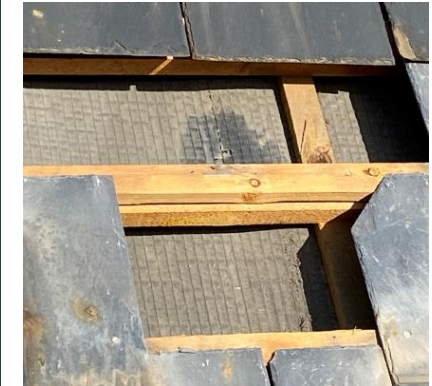
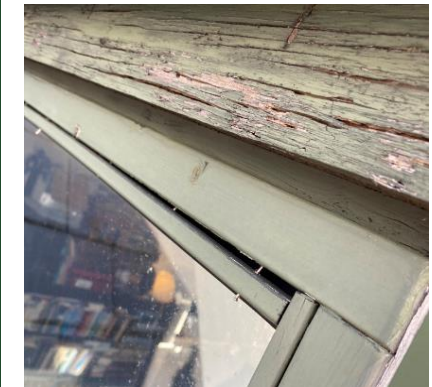
Naturskiffertaget fremstår med enkelte ødelagte sten, herunder flækkede eller nedbrudte grundet naturskifferens kvalitet. Ødelagte naturskiffersten bør udskiftes til nye, således tagfladen tættes. Rygningen er opbygget i to lag zink, det inderste zinkprofil har flere steder løsnet sig, det anbefales derfor at skrue dette efter.

Mod gadesiden er der kviste, med zinktag og flunke (kvistsider) med glaspartier/vinduer. Sternbrædder på kvist er rådnet væk, da det ikke er udført i trykimprægneret tømmer. Det anbefales at udskifte sternbrædder til nye i trykimprægneret tømmer. Vinduer på flunke er rådnet i karmtræet, og skal derfor udskiftes. Zinktage er loddet i samlingerne. Disse er efterfølgende forsøgt behandlet, for at tætte, det anbefales at udlægge bitumen i form af enten flashband eller tagpap, for herved at tætte kvisttagene.

Brandkarme står med nedbrudte overflader, med sandsynlighed for nedstyrtningfare, disse skal eftergås for pudsreparationer. Stilladsudgifter, udover tagstillads er medregnet under pkt. 04/05 vinduer.

Efter gennemførelse af ovenstående, vurderes taget til at have en restlevetid på 10-20 år, derefter bør taget udskiftes, dette estimeres til 3.200.000,- ekskl. moms i håndværkerudgifter. (5.300.000,- inkl. moms og projektkomkostninger).

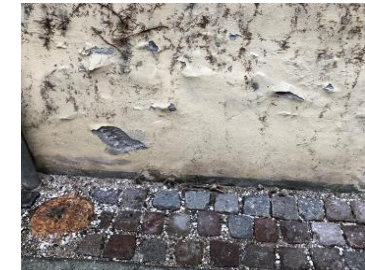
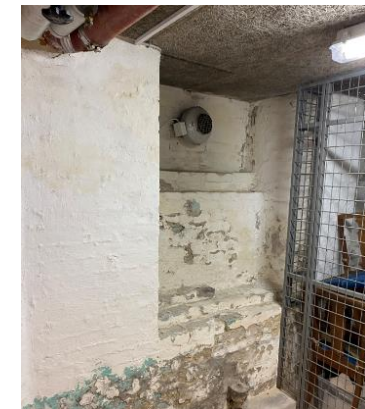
Kælderen fremtræder i mindre god stand, grundet nedfaldet puds, samt fugtproblemer. Anvendelsessituationen er ringe, grundet fugten, og der er opstået skimmelsvamp, som er sundhedsskadeligt.

Fugtproblemerne kan mindskes ved at opvarme kælderen, således at fugten bliver "presset ud". Det anbefales at opsættes 6-8 radiatorer i kælderen samt tilpasning af ventilation, således at temperaturen i kælderen kan holdes omkring 18-20 grader året rundt.

Hvis man ønsker at kælderen fremtræder pænere og mere imødekommende, kan det overvejes at pudsreparere og hvidte/male vægge og lofter samt betonreparere gulvene og male gulvene i de fælles områder.

Såfremt ovenstående udbedres, anbefales det, at man om 5-10 år overvejer at lave omfangsdræn med udvendig isolering, samt skære en horisontal fugtspærre ind, dette estimeres til at koste: 2.000.000,- inkl. moms & projektkostninger.

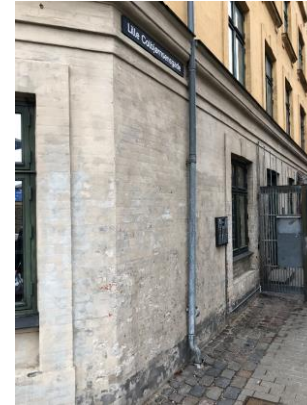
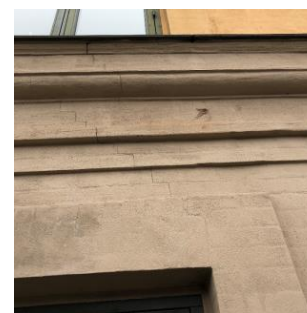
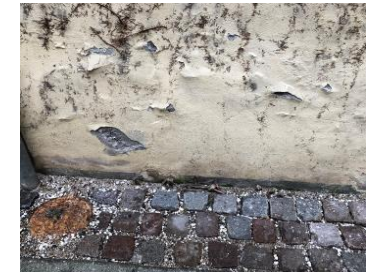
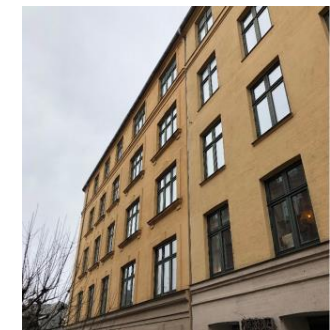
Overordnet fremstår facaderne fornuftigt vedligeholdte og i god stand. Der ses nu nogle revner, løse fuger, opfugtet murværk mv.

Det anbefales, at der laves vedligehold på facaderne, hvor skaderne "pletrepareres". Arbejdet bør gennemføres samtidigt med Grundet fugtproblemer (læs pkt. 02, kælder) er underfacaderne i dårlig vedligeholdelsesmæssig stand. Det anbefales at fjerne løst puds på den nederste del (ca. en meter) af underfacaden, indtil bæredygtig grund, for derefter at oppudse med diffusionsåbent puds (med baggrund i malerteknisk vurdering).

Det anbefales at foretage facadekontrol hvert andet år ved entreprenørfirma, der også udfører tagkontrol (inkl. lift). Facaderne eftergås på den udvendige side, for revner mv. og registrerede defekter bør udbedres.

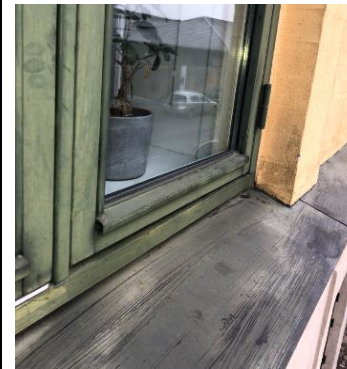
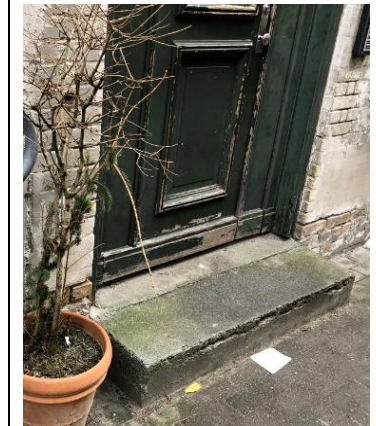
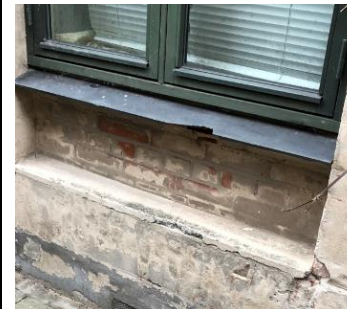
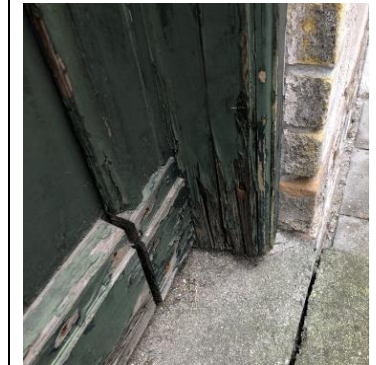
Ejendommens vinduer er i en stand hvor en reovering skal gennemføres, såfremt man ønsker at bevare dem. Ved at gennemføre en snedker/glarmester/malerrenovering, kan restlevetid forventes at være 10-20 år med løbende vedligehold (hvert 6.-8. år). En sådan reovering omfatter:

- Fjernelse/slibning af løstsiddende maling
- Vinduesdele med eventuel trænedbrydning fjernes og udskiftes.
- Defekte og utætte gummilister og glaslister eftergås og udbedres
- Udskiftning af punkterede ruder
- Vinduernes malerbehandles på ny
- Vinduerne justeres og bevægelige dele smøres
- Stillads

Efter der er gennemført en reovering af vinduerne, anbefales det at få alle vinduer og døre serviceret hvert andet år. På den måde vil levetiden sikres og garantien på produkterne oppebæres. Firmaet Casadana kan anbefales i den forbindelse <https://www.casadana.dk/>

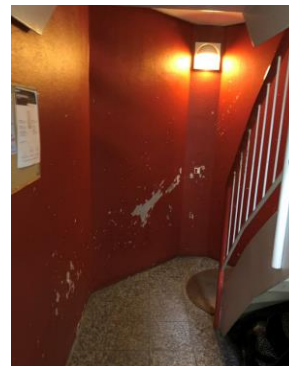
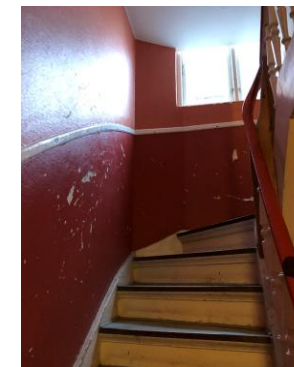
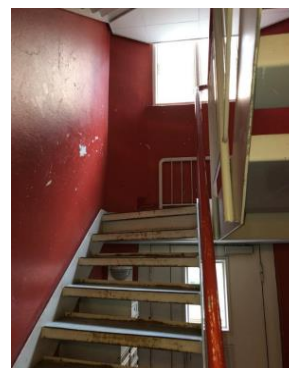
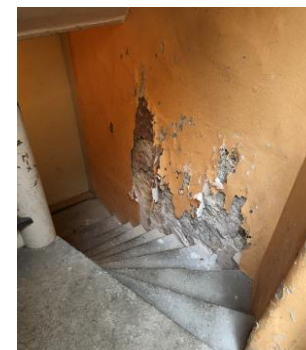
Ejendommen har 3 hovedtrapper, hvoraf de to er i beton og en er den oprindelige trappe i træ. Opgang 10 (der fortsat har den oprindelige hovedtrappe) har ligeledes også en bagtrappe i træ.

Det anbefales at malerinstandsætte alle 4 trapper, på bagtrappen bør tapet fjernes, og væggen pudses op fra kælder til stueplan. Ligeledes bør opgangsllys i trapper ændres så det har tænd/sluk funktion, samt dagslysstyring.

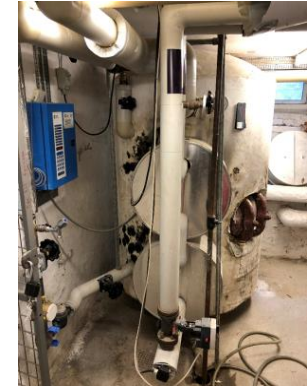
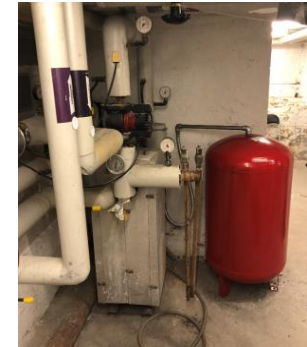
Bygningen opvarmes med fjernvarme, der er ført ind i ejendommen i midten af 1990'erne. Anlægget er udført med isoleret varmeveksler i varmecentralen og indirekte centralvarmevand i fordelingsnettet i bygningen. Varmt brugsvand produceres i en varmtvandsbeholder. Varmecentralen vurderes at være etableret i midten af 1990'erne, da der blev indlagt fjernvarme. Den primære opvarmning af ejendommen sker via radiatorer i alle opvarmede rum. Centralvarmeanlæg er etableret i midten af 1990'erne. Varmefordelingsrør er udført som to-strengs anlæg med rørføring i sorte jernrør med gevindsamlinger. Generelt er radiatorer placeret under/ved vinduerne. Der meldes ikke om problemer med varmfordelingen i lejlighederne. Der sås ingen korrosion/rust på de besigtigede rør og radiatorer. En samlet udskiftning af radiatorventiler kan med fordel overvejes, hvis der begynder at komme driftsproblemer med dem i større omfang. Fx om 5-10 år.

Der anbefales løbende service på varmecentralen og radiatoranlægget ved fast tilknyttet VVS-firma og med den baggrund vurderes restlevetiden på størstedelen af installationen, at være mere end 10 år, hvis den løbende efterses og vedligeholdes. Det kan anbefales at der laves en vurdering af VVS-ingeniør vedr. optimering af varmecentralen, så fx energiforbrug reduceres og driftsforholdene forbedres. Herefter gennemføres udvalgte reparationer og udskiftning af VVS-firma.

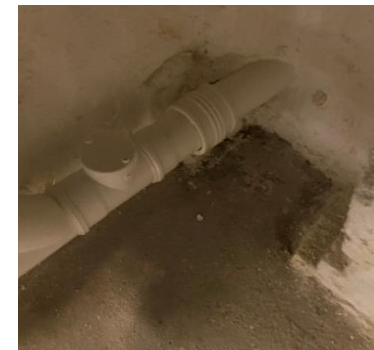
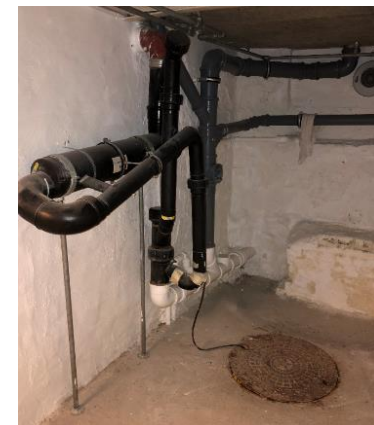
Generelt er faldstammer udført i støbejernsrør. De er udskiftet komplet i forbindelse med byfornyelsesprojektet omkring 1995. De er placeret i køkkener og badeværelser. Der er mange individuelle tilpasninger i forbindelse med ombygninger i boliger. Der foreslås ingen samlede bygningsarbejder på afløbsinstallationen. Med udgangspunkt i besigtigelsen vurderes restlevetiden at være mere end 10 år.

Iht. tegninger er den oprindelige kloak udskiftet ved byfornyelsesprojektet omkring 1995. Det anbefales, at der udføres en stikprøvevis TV-inspektion af kloaksystemet, for derved at få afdækket eventuelle brud og sætninger samt øvrige skader, der kan give fugtskader, problemer med rotter osv. Herefter kan behovet for vedligeholdelse og skybrudssikring (højt vandslukkere mv) vurderes. Budgettal er for inspektion inkl. ingeniørvurdering, og evt. skader der konstateres, er ikke medregnet.

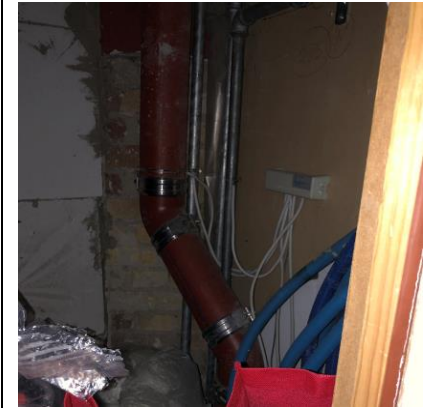
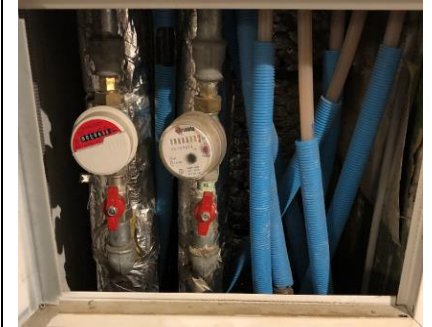
Generelt er vandinstallationer udført i galvaniserede stålrør placeret i køkkener og badeværelser. De er udskiftet komplet ved byfornyelsesprojektet omkring 1995. Der er mange individuelle tilpasninger i forbindelse med ombygninger i boliger.

Iht. nye regler må vandmålere som benyttes til afregning af vandforbrug, ikke være over 6 år gamle, medmindre det ved stikprøvekontrol er påvist, at målerne stadig er præcise. Det anbefales derfor udskifte vandmålere i boliger, da de eksisterende er tilbage fra 2005-2009.
